Hrad Kumburk 2010

Statické zajištění „okružní hradby“.

Etapa III.

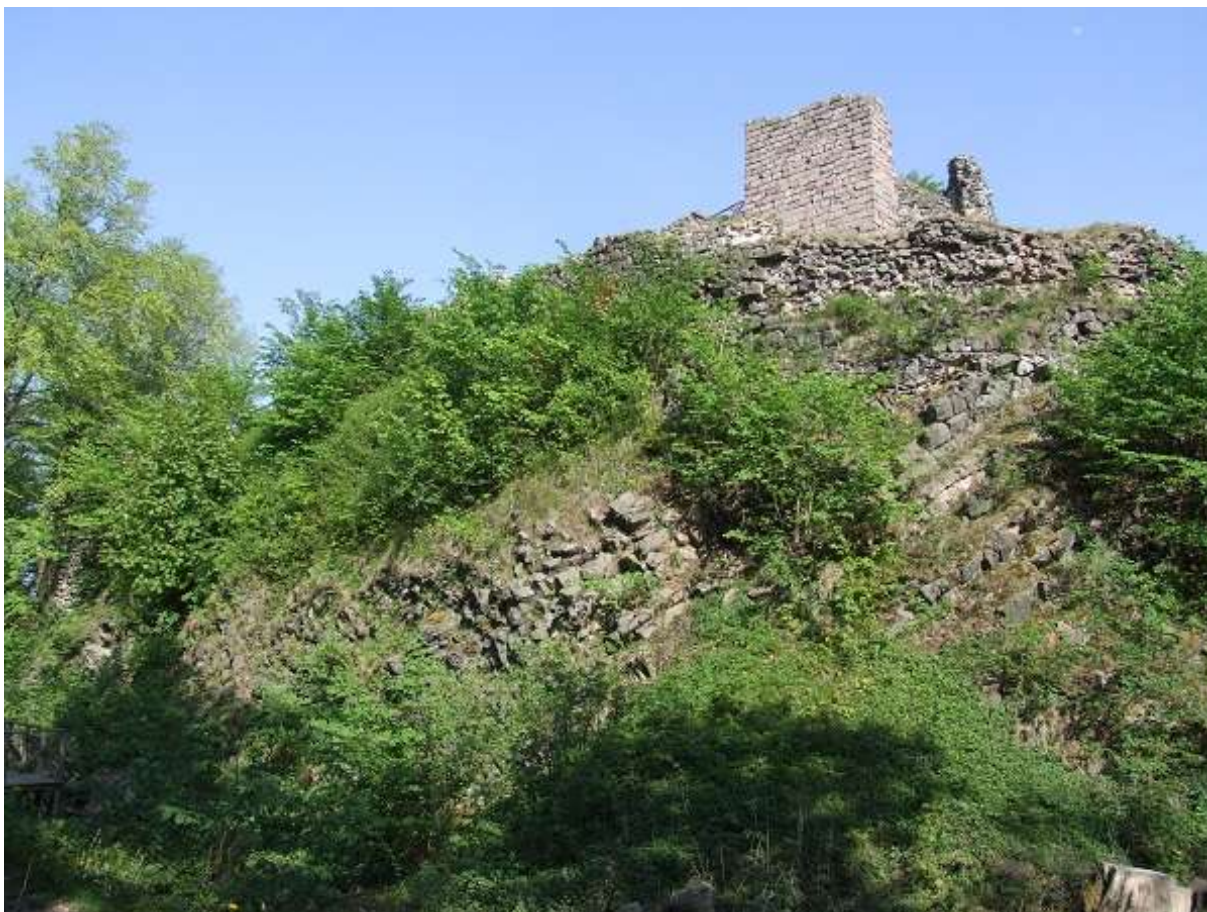
Opravovaná část „okružní“ hradby. Stav před zahájením prací 2009.

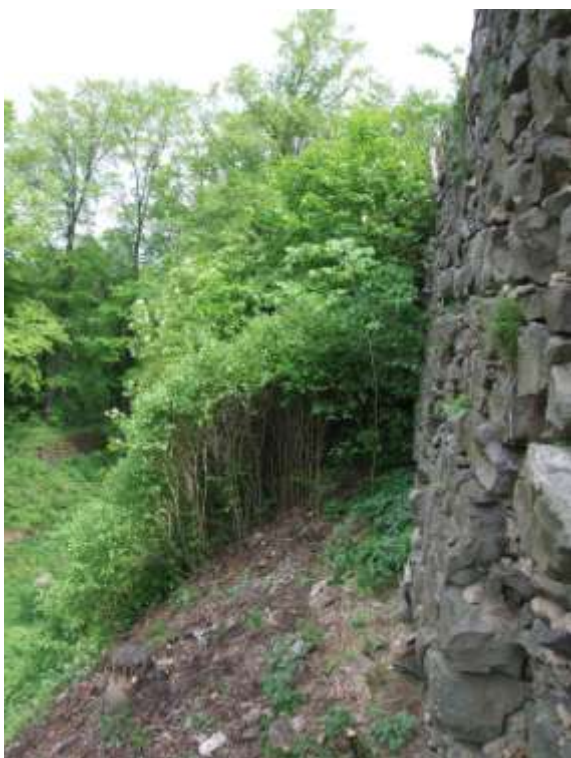
Odstranění náletů.

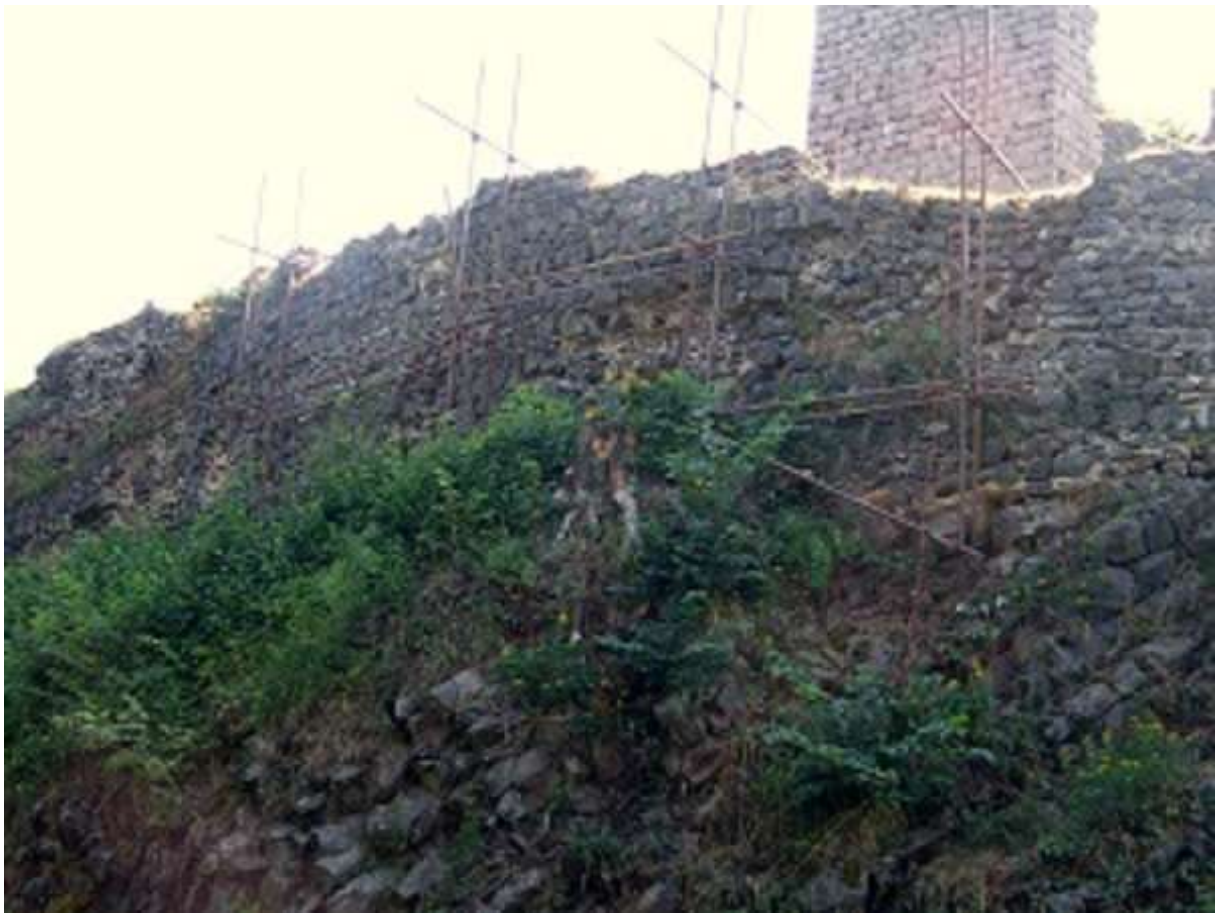
Montáž lešení 2010.

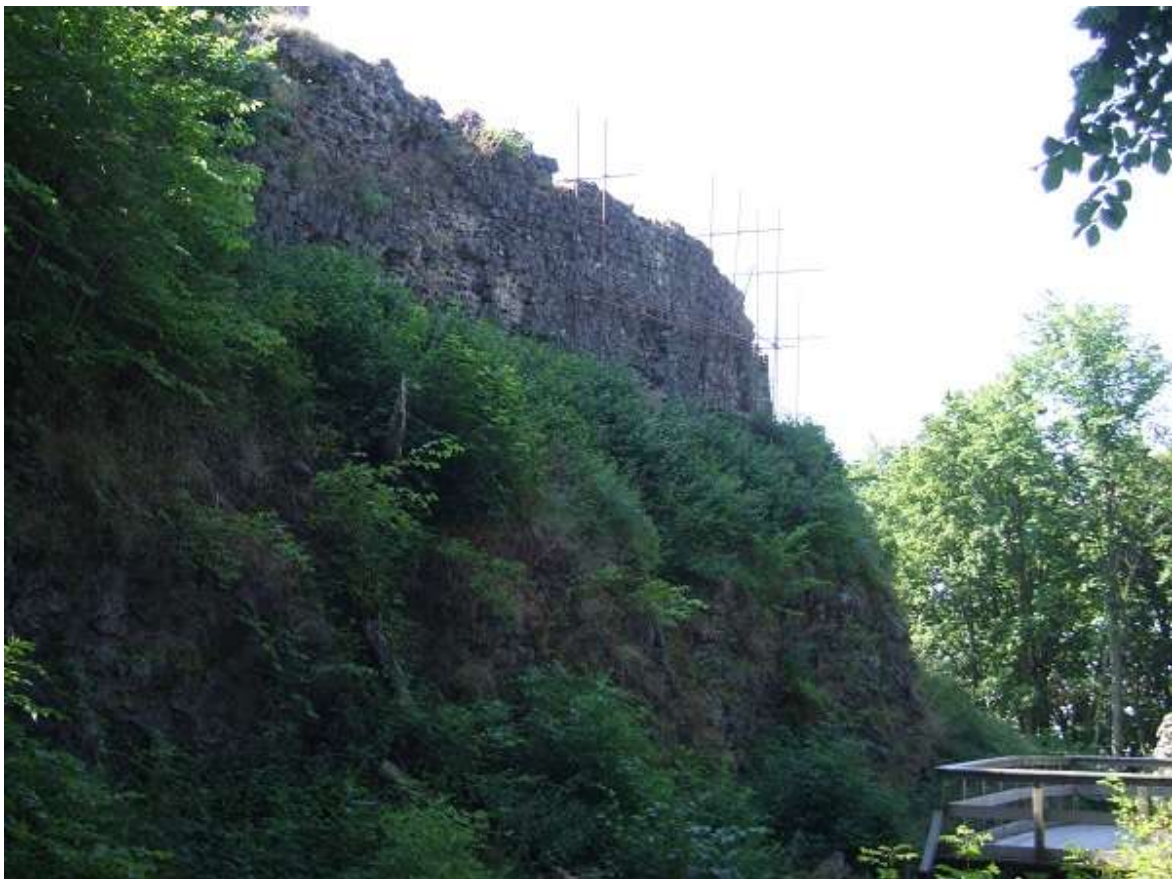
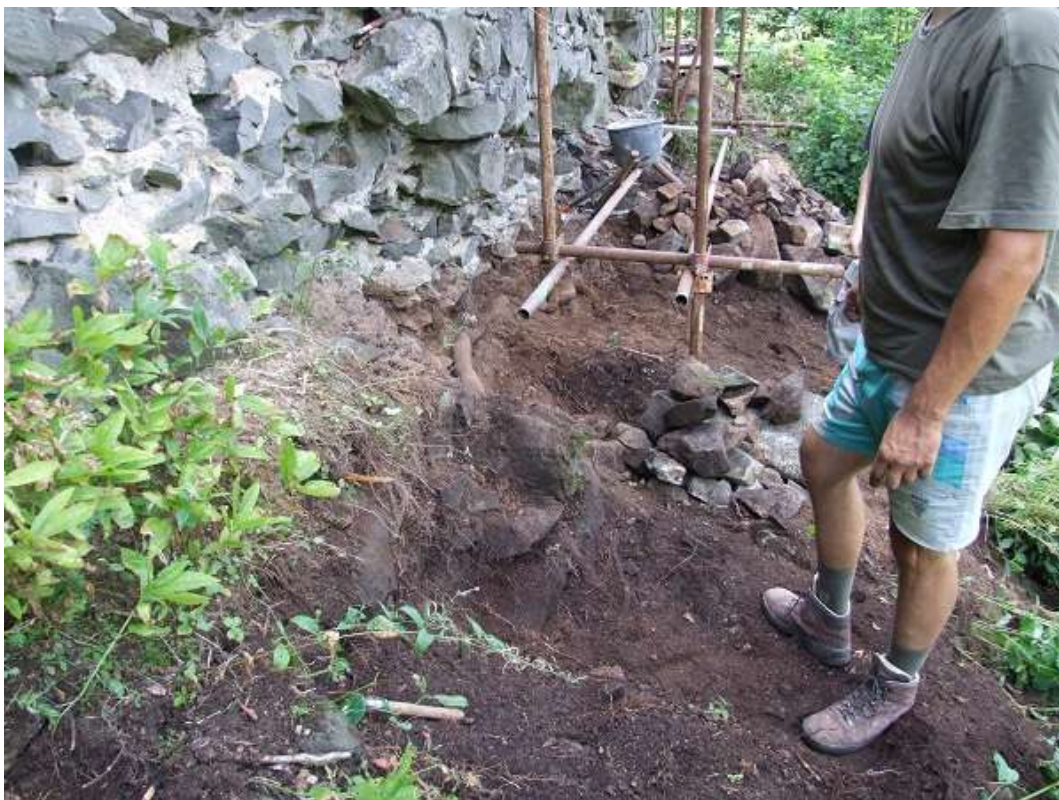
Demontáž uvolněných kamenů základové spáry paty hradby, montáž lešení.

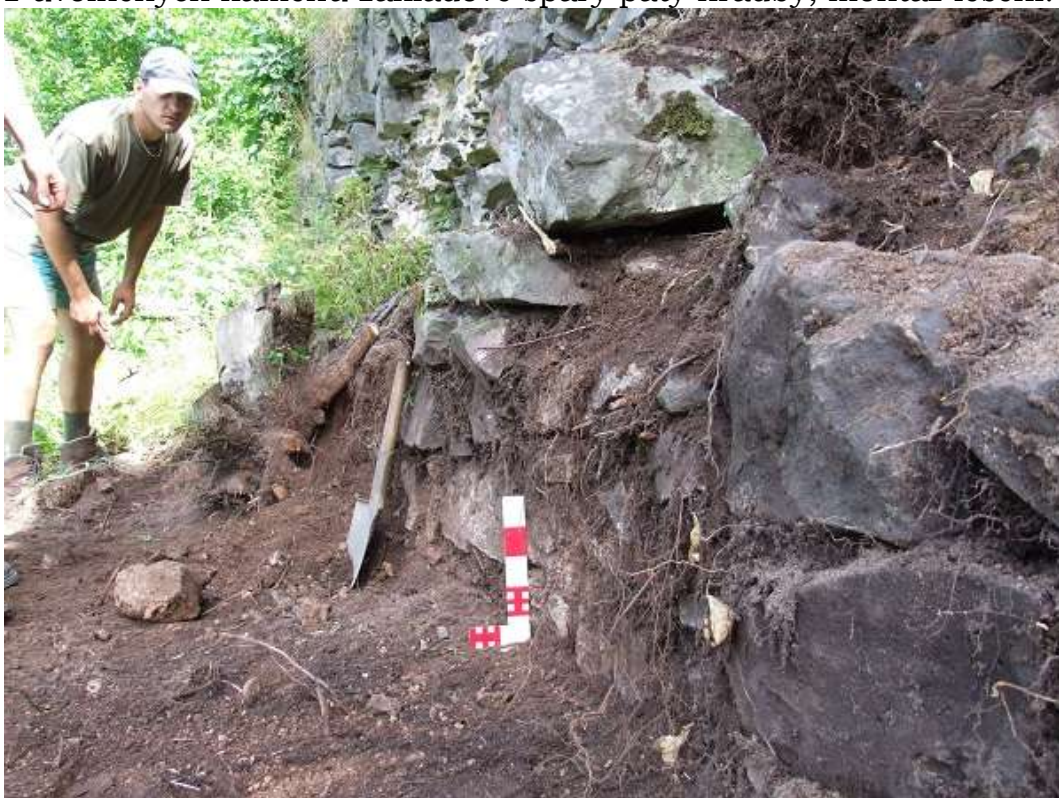
Vykopání náletové zeleně včetně pařezů.

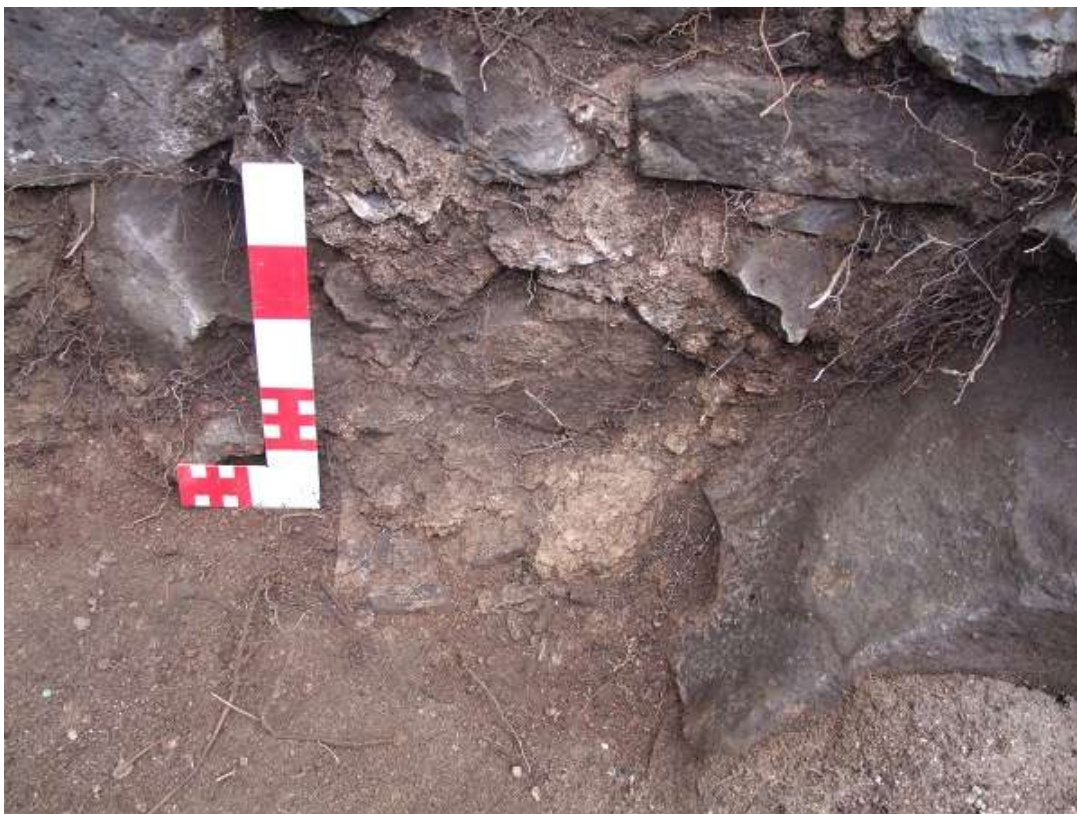
Dokumentace jednotlivých částí.

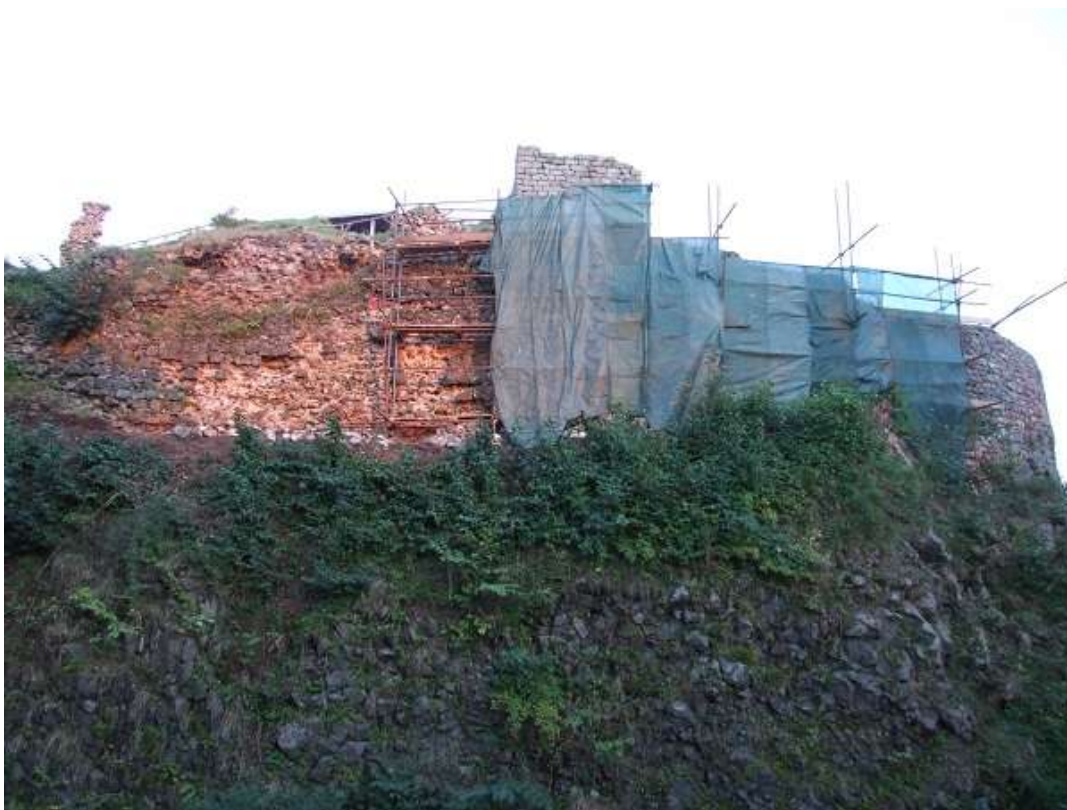
Část lešení okružní hradby 2010.

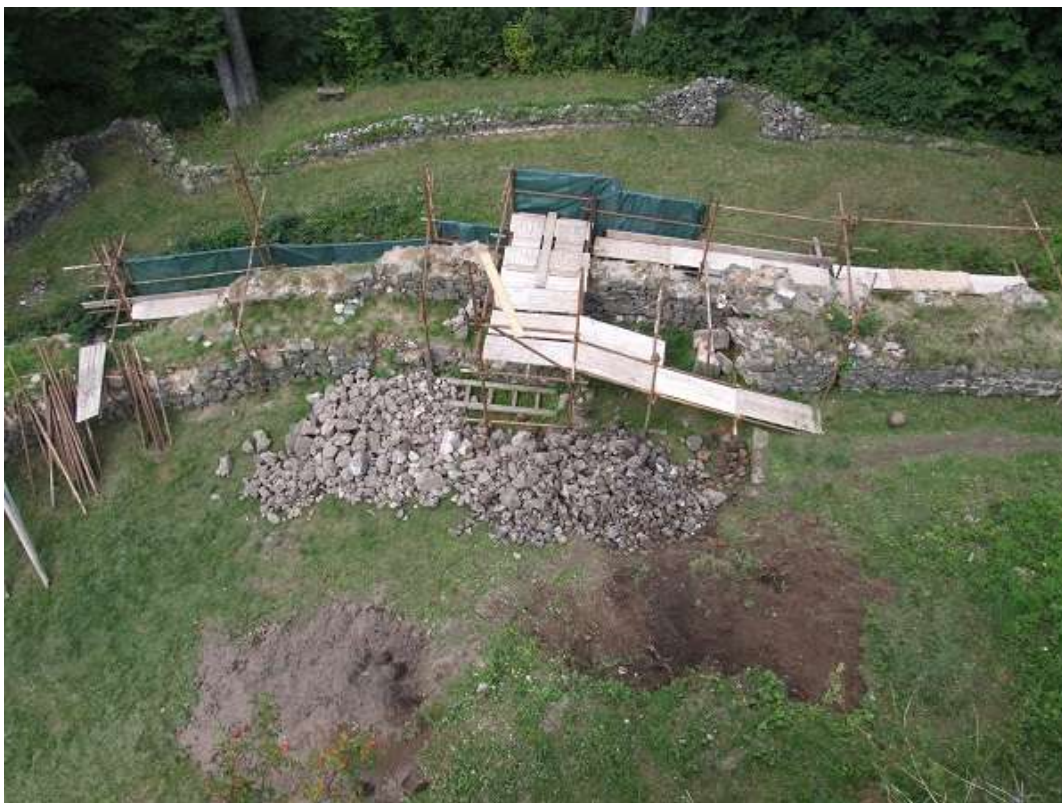
Pohled na opravovanou část shora.

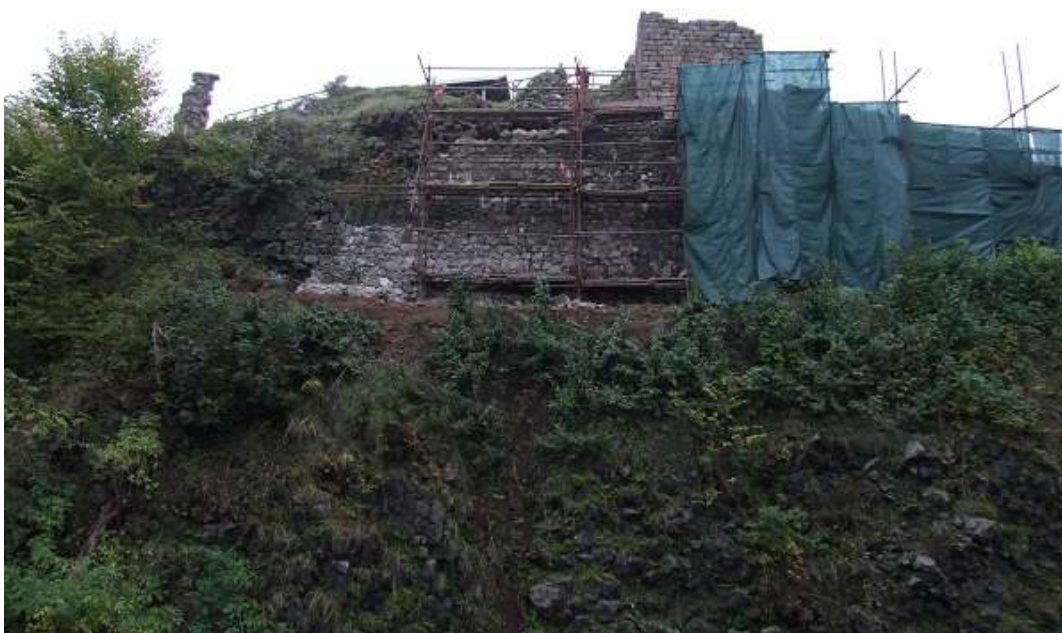
Průběh oprav III. etapy statického zajištění okružní hradby 2010.

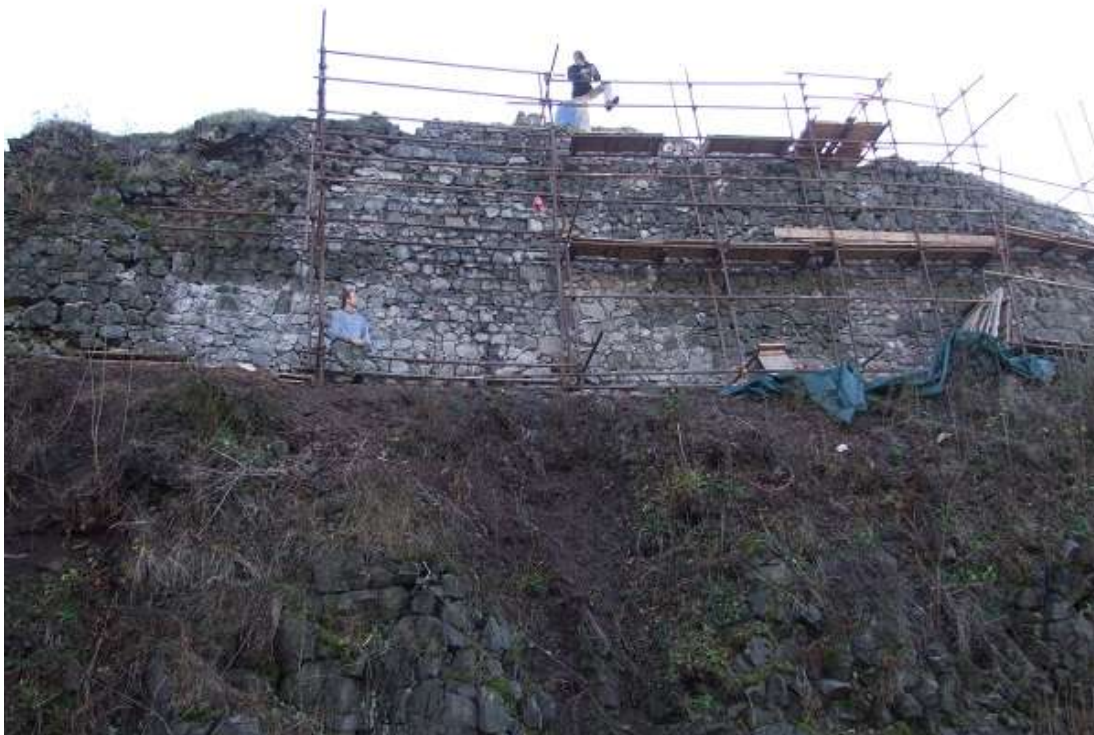
Demontáž lešení.

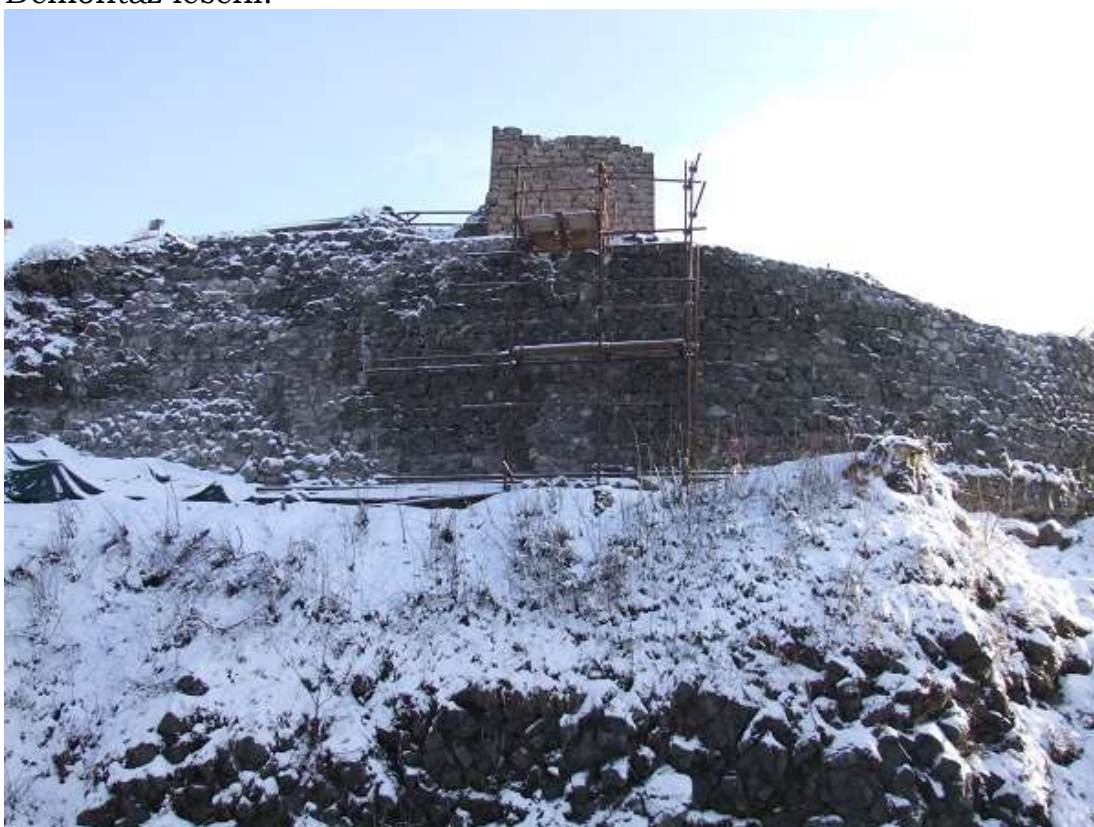
Dokončení oprav III. etapy. Ponechaná část konstrukce lešení usnadní přístup při opravách v příštím roce.
