Hrad Kumburk 2008

Statické zajištění „okružní hradby“.

Etapa I.

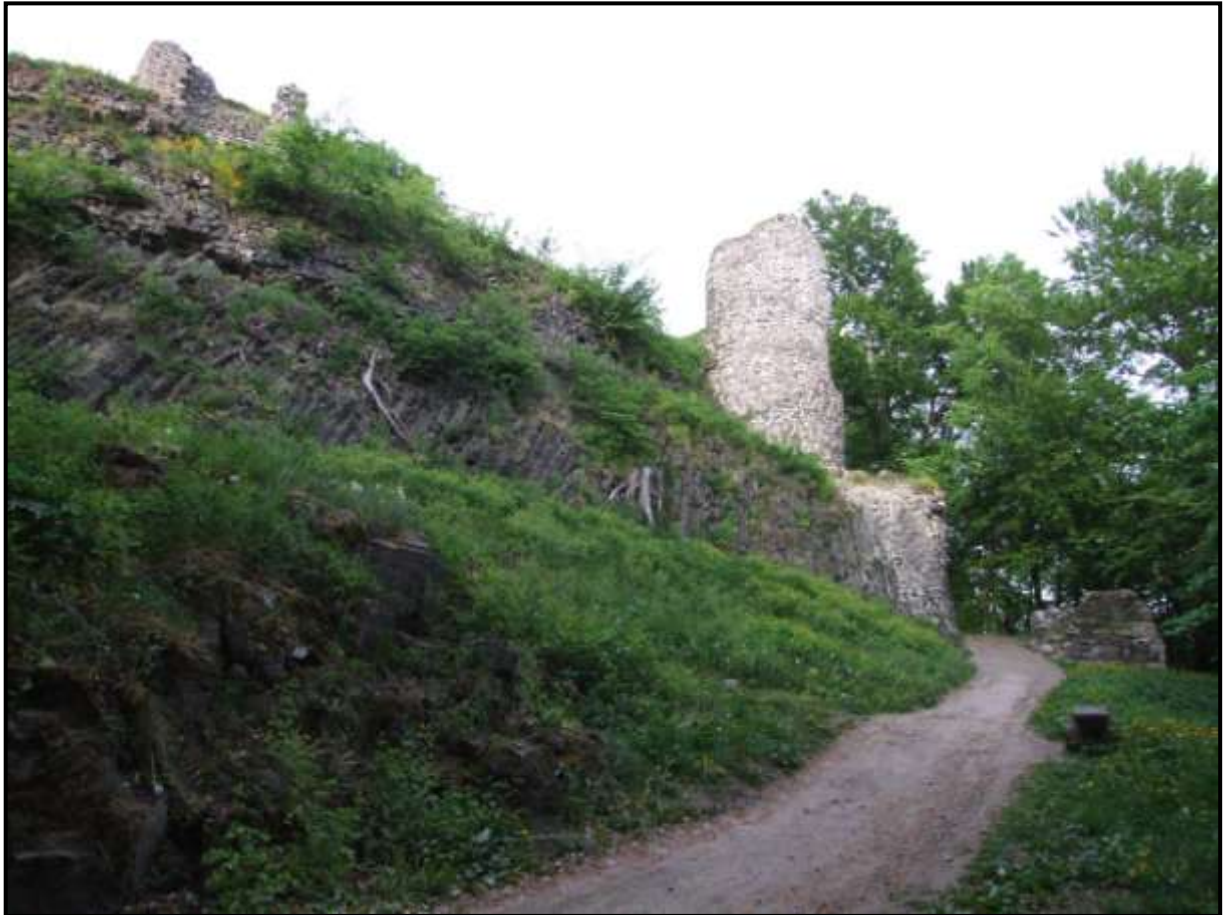
Opravovaná část „okružní“ hradby. Stav před zahájením prací 2008.

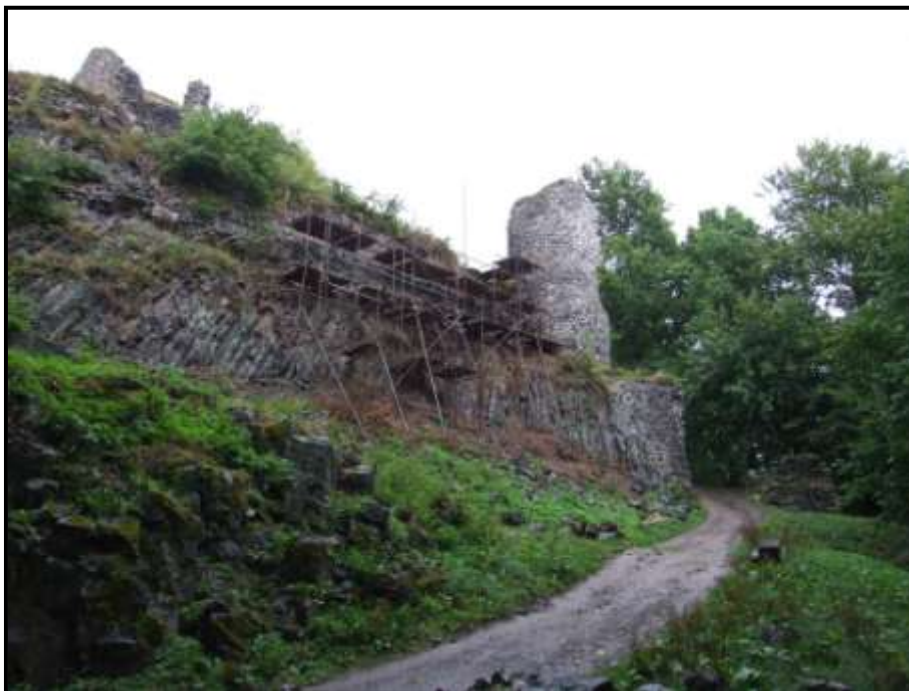
Část lešení, po odstranění náletů.

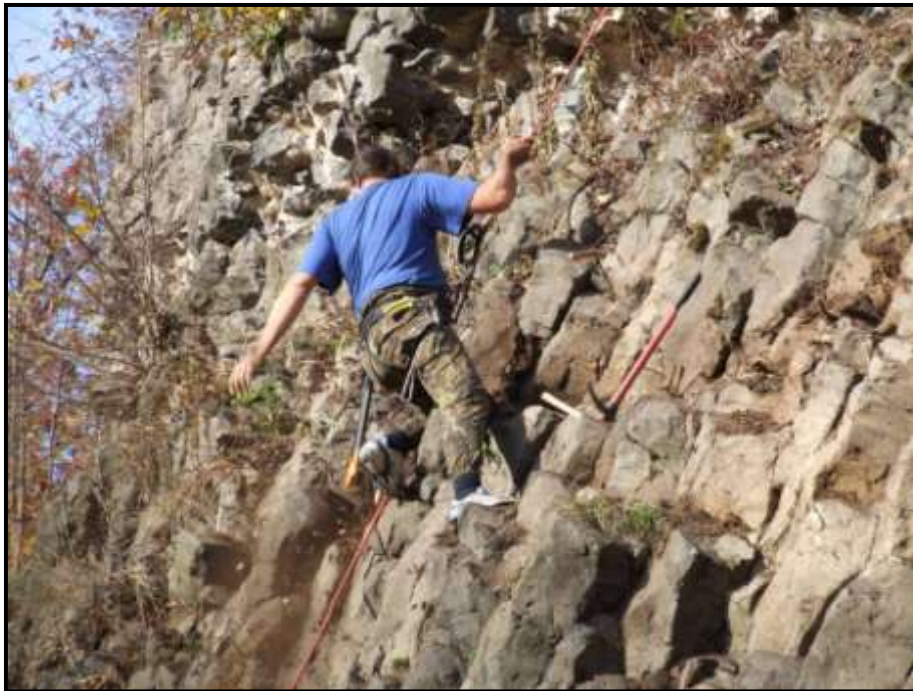
Odstraňování náletových dřevin a nepevných částí skalního podloží.

Demontáž uvolněných kamenů skalního podloží základové spáry paty hradby, odebrání uvolněných kamenů zdiva hradby, načištění základové spáry.

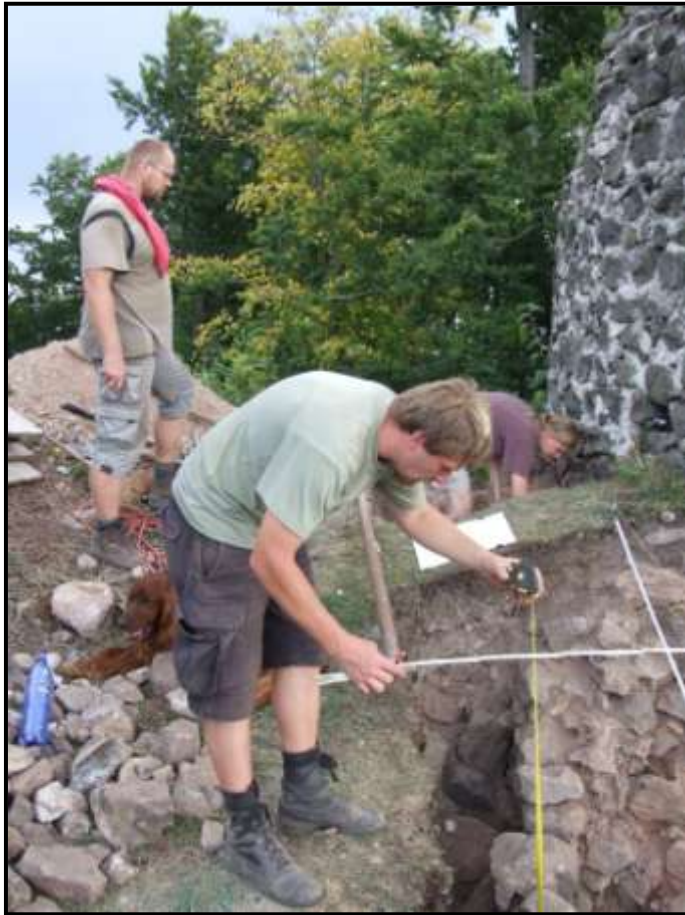
Jedna ze sond
záchranného
archeologického
výzkumu,
určující vnitřní
líc hradby.

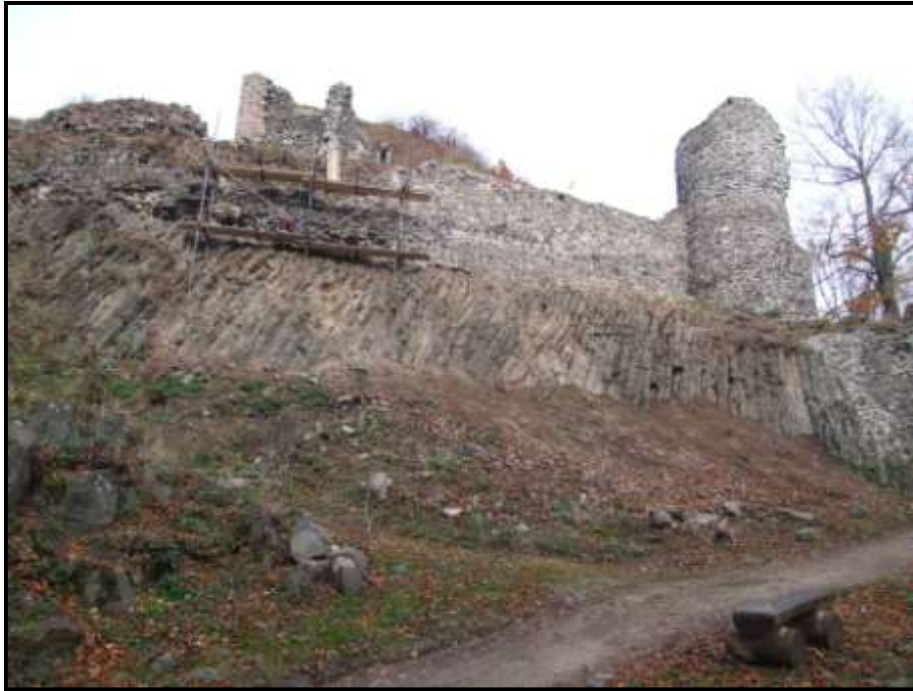
Pohled na upravenou korunu zdiva opravené části I. etapy statického zajištění okružní hradby. Úprava pochůzně plochy.

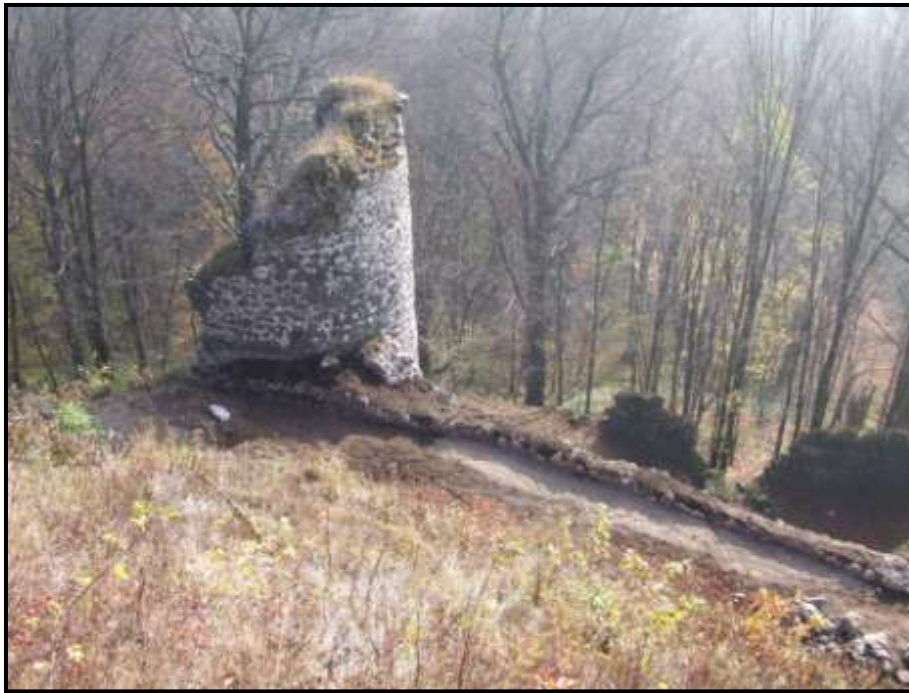
Pohled z hora na opravovanou část I. etapy statického zajištění okružní hradby.

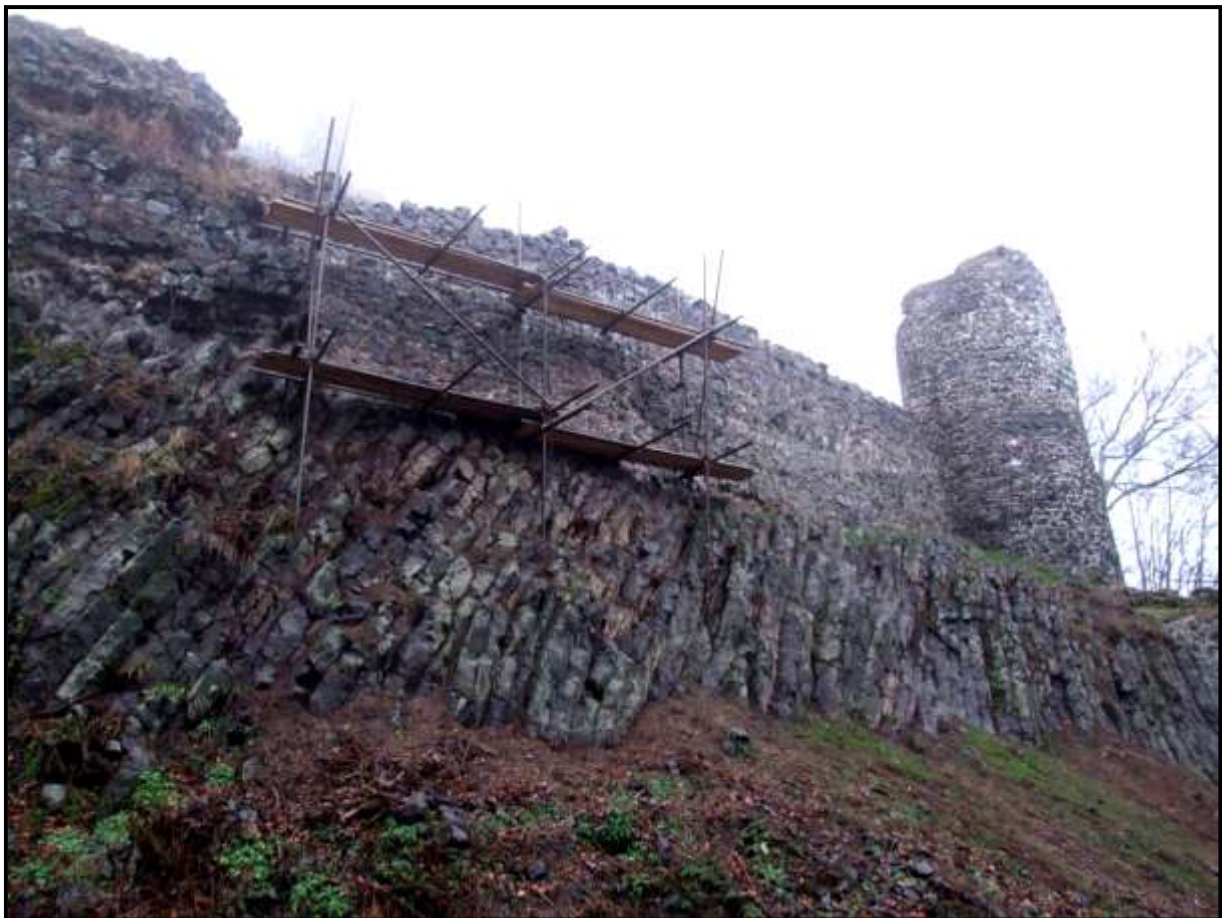
Pohled na dokončení I. etapy opravy okružní hradby. Tato konstrukce prozatím ponechána, v případě poskytnutí dotace 2009 na II. etapu oprav bude využita k přesunu hmot. Část opravené koruny hradby v místě

předpokládaného manipulačního prostoru pro přesun hmot II. etapy prozatím nezatravněna. V případě neposkytnutí dotace v roce 2009 bude pomocná konstrukce demontována a koruna hradby zatravněna.

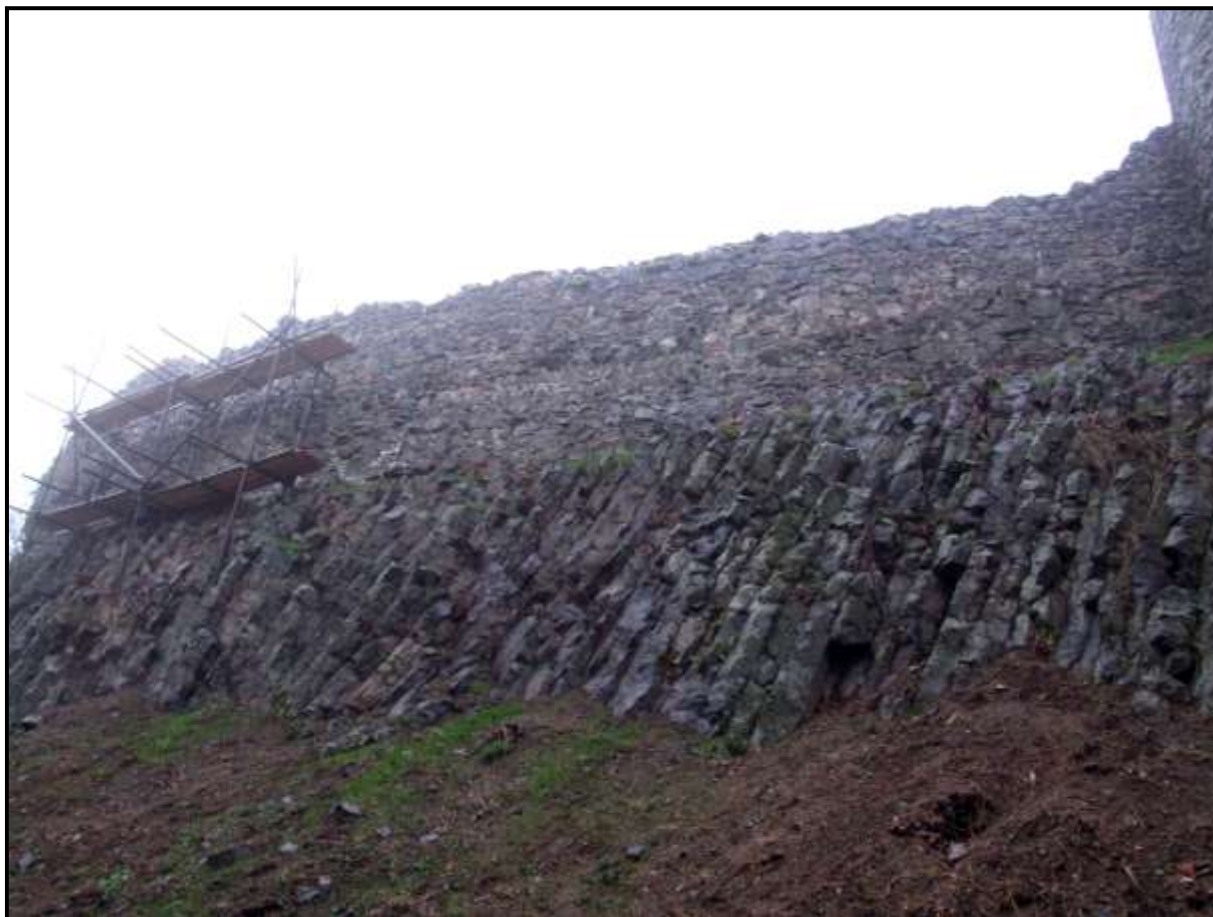
Pohled na dokončenou I. etapu oprav okružní hradby.
