## **Hrad Kumburk 2012**

### **Oprava „Okružní“ hradby, etapa V.**

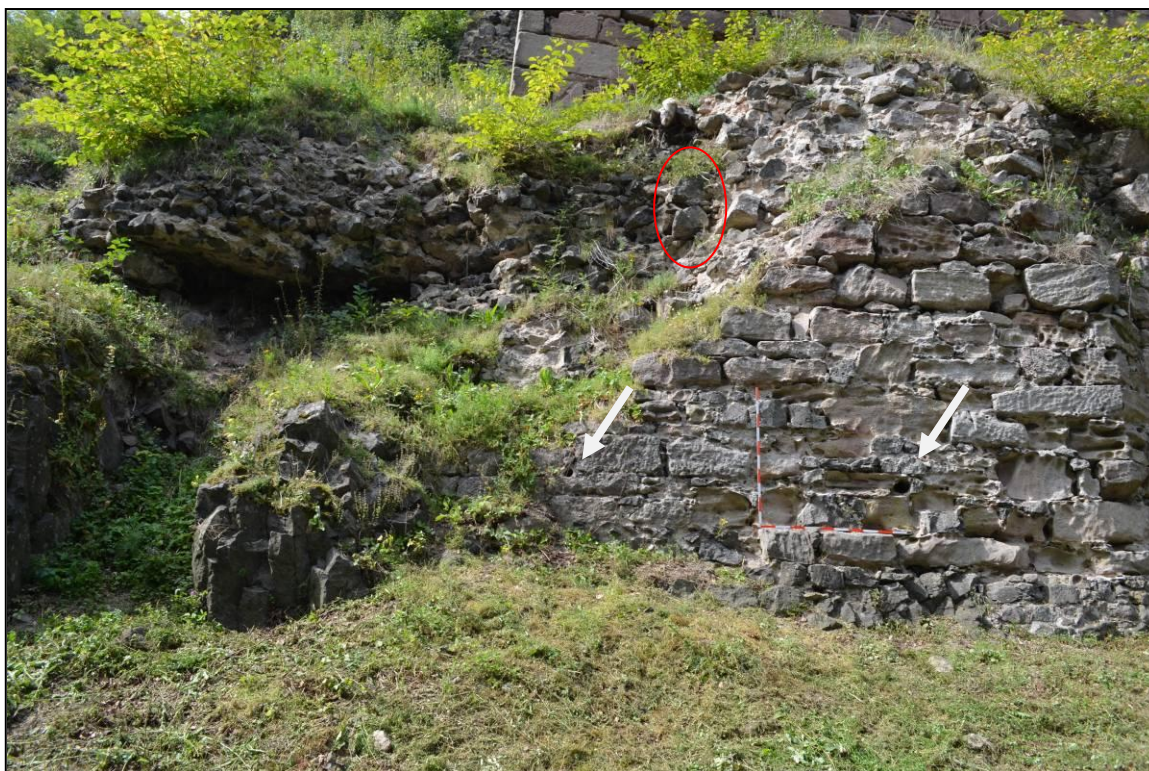
Jedná se o část okružní hradby zesílenou opěrnou zdí se smíšeným, převážně pískovcovým lícem. Zesílení je zalomeno zhruba v polovině dochované části do jakéhosi břitu s tupým úhlem. Hradba je založena v nepravidelné výšce na čedičovém skalním podloží se sloupcovitou odlučností. V této části stoupají čedičové suky téměř kolmo vzhůru. Při levé straně jsou patrné dva skalní výběžky, jeden větší a druhý menší, mezi kterými je přibližně metr široká proluka. Čedičové sloupy jsou zaarmovány, pod základovou spárou, plentami z nepravidelně kladených čedičových kamenů do vápenné malty, ta má místy až krystalickou („spečenou“) strukturu. Základovou spáru tvoří teráska vyzdřená převážně z pískovcových nepravidelných kvádrů, místy doplněných čedičem. Teráska se z obou stran směrem k břitu zužuje až k jeho líci. Líc dochované části opěrné zdi je vyzděn z nepravidelných pískovcových kvádrů, na kterých je velmi patrná eroze. Ta má charakter hnízd nepravidelných rozměrů vejčitého až kulového tvaru. Takto zerodovaný pískovec se již nikde na Kumburku nevyskytuje. Zdivo je doplněno místním čedičem lomového charakteru zhruba v 20% zastoupení pohledové plochy. Tento líc končí přibližně tři čtvrtě metru pod současnou patou „Velké“ věže a kaskádovitě ubíhá směrem k „Panenské“ věži. V levé polovině jsou patrné dva kruhové nestejně veliké otvory, pravděpodobně po lešení. V tomto úseku je vidět odhalené jádro s velikou kavernou pod levým nárožím věže. V horní části kaverny je ve zdivu velmi zřetelná prasklina. V jádru jsou vidět dvě stavební etapy tohoto úseku. Jádro druhé stavební etapy má smíšený charakter ve složení z nepravidelných někdy až úlomků pískovce a čediče rozličných rozměrů bez evidentních pracovních spár zděné na pevnou vápennou maltu. Zatím co první stavební etapa je čistě čedičová zděná na vápennou maltu s čitelnými minimálně dvěma pracovními spárami. Do dnešní doby nám zůstal bez povšimnutí nepatrný zbytek líce po původní okružní hradbě v tomto úseku (obrazová příloha str. 18 a 19). Díky tomuto nálezu můžeme předpokládat průběh prací. Zde byla nejprve vystavěna hradba (práce datované do roku 1360 – 70), po té „Velká“ věž (kolem roku 1400) a zřejmě po statických problémech již minimálně třicet let staré hradby došlo k vystavění opěrné zdi. Jelikož charakter dochovaného líce a odhaleného jádra druhé stavební etapy tohoto úseku nasvědčuje o druhotně použitém materiálu, nabízí se myšlenka vzniku po roce 1454. Respektive zhruba o šest let později při dostavbě vnějšího opevnění. Na zesílení totiž mohl být druhotně použit materiál z rozebrané uvažované současné třetí brány. Ta už nemusela mít po

**Obr. 2** Stávající stav opravované části okružní hradby v úseku pod „Velkou“ věží. Šipky ukazují na otvory, zřejmě po lešení. Červeně je zvýrazněn dochovaný líc první stavební etapy tohoto úseku.

Prioritou opravy tohoto úseku bylo zazdění velké kaverny pod levým nárožím „Velké“ věže. Při opravě jsme museli vzít na vědomí i fakt nálezů fragmentu líce původní okružní hradby. Nejlepším řešením se nabízelo jeho nepatrné přizdění a vytvoření jakéhosi „okénka“, tímto tento prvek zůstal velmi dobře čitelný. Nejprve bylo pro stavbu lešení nutné odstranění části suťového kuželu příhrádku. Písemné prameny tvrdí, že tato část hradu byla již vyčištěna KČT někdy na přelomu třicátých a čtyřicátých let 20. stol., což potvrdily i nálezy mincí z tohoto období nalezené v suťovém kuželu. Lešení bylo použité trubkové vystavěné v různých úrovních se zřízením staveniště v jeho těsné blízkosti při zachování profilu přístupové komunikace. Po montáži lešení byl celý úsek načištěn a odstraněny uvolněné části zdiva. V potřebné míře byla vykácena náletová zeleň s odstraněním kořenového systému. Elektrická energie byla vyráběna centrálou, voda dovážena z nedalekého, částečně zatopeného lomu zvaného pomístním názvem „Drtička“. Písek použit plavený betonářský, vápno hašené. Zděno na maltu vápennou s nepatrným přidáním cementu o pevnosti CE 325. Vyzdívka byla provedena ve stylu odpadlého líce v imitaci složení jádra zdiva z druhé stavební etapy tohoto úseku. Materiál z místních zdrojů, použitý jak kámen odstraněný z opravované části, tak z čištění přilehlého příhrádku. Zbytek materiálu vytěžen a dovezen ze suťového kuželu pod okružní hradbou mezi první a druhou bránou. Nově dozděné jádro je smíšeného charakteru ve složení z čediče, pískovce a nepatrnými úlomky cihel. Vyzdívka založena nerovnoměrně dle potřeb v různých úrovních vyzděna převážně do úrovně stávající dochované koruny. Nalezený fragment líce byl podezděn tak, aby

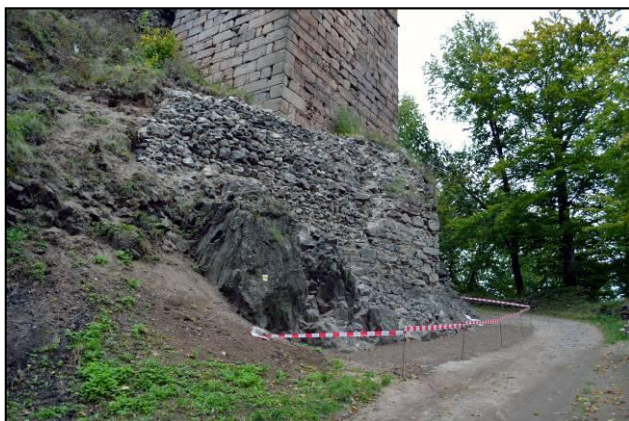
**Obr. 4** stav po opravě prvního úseku pod „Velkou“ věží

nedošlo k jeho samovolnému uvolnění s naznačením druhotného přezdění, to naznačuje i imitace obezdívky. Fragment byl nepatrně přizděn a celková situace je řešena tak, aby byla viditelná a dobře čitelná z přístupové komunikace vedoucí kolem tohoto úseku. Podezdívka kaverny je založena na obnaženém skalním čedičovém podloží. Kaverna je podezděna v celé hmotě a vyzdívka zakomponována do celkového řešení tohoto úseku (obr. 4).

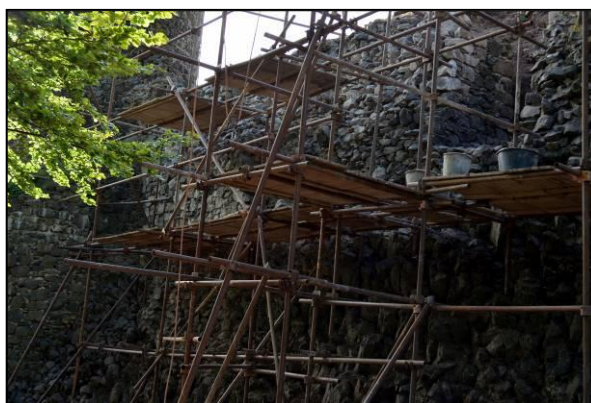
**Obr. 5** pohled na část lešení a manipulační plošinu.

Cílem opravy byla stabilizace dochovaného zdiva okružní hradby, přilehlého k brance, v co největším možném rozsahu. Je to pozoruhodné, ale nebylo až tak náročné podezdít dochované zdivo, jako postavit k němu lešení. Pro svou variabilitu bylo opět použité trubkové lešení. To bylo založeno z části na současné úrovni komunikace, většina vnějších stojek, však na poměrně nestabilním skalním povrchu směřujícím strmě vzhůru k patě hradby. Pro zbývající stojky se tak jen velmi těžko hledaly stabilní body. Kvůli zvýšení bezpečnosti a zamezení destrukce celé konstrukce musela být váha vnitřních stojek přenášena zavětrováním do vnějších stojek. Průběžné kotvení nebylo, vzhledem k poškození skalního podloží i dochovaných částí zdiva možné, kotvení lešení zajišťovala táhla zapřažená mezi vnitřní líc a suťový kužel za ním. Pro jeho zakládání bylo nutné použít horolezeckou výstroj. Přibližně uprostřed, byla vystavěna manipulační plošina, která za pomoci dvojité kladky zajišťovala přísun materiálu do jednotlivých pater (obr. 5).

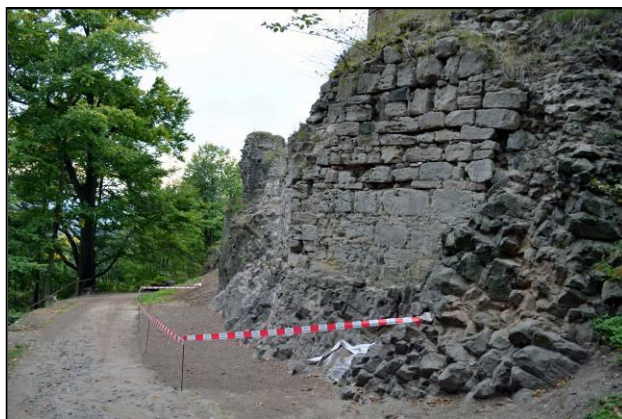
**Obr. 8** ukázka zatravnění plochy pod „Velkou“ věží po odstranění suťových kuželů z přihrádku.

Jako každým rokem i letos jsme kladli veliký důraz na pečlivé zatravnění ploch. Již při načišťování jednotlivých partií zdiva a skalního podloží byly opatrně vyjmuty vybrané suchomilné skalničky a vysázeny prozatímně na určené místo k jejich opětovnému použití. Některé vyzdívky byly tvořeny tak, aby bylo možné na ně následně skalničky vysadit, tedy s mělkými mističkami. Do nich je vsypána zemina a následně vsazena rostlina, u které je předpoklad že se na daném místě ujme. Ucelené plochy určené k zatravnění byly vyrovnány a následně překryty zeminou smíchanou s plaveným pískem. Na takto upravený podklad byl vyset nový trávník při použití speciální odrůdy travního semene určeného do extrémně suchých podmínek. Prostory jsme zahradili páskou, aby nedocházelo k ušlapání nově vznikajícího porostu návštěvníky (obr. 8). Ideálního stavu bude dosaženo ve chvíli, kdy se do zatravněné plochy uchytí i místní druhy vegetace.

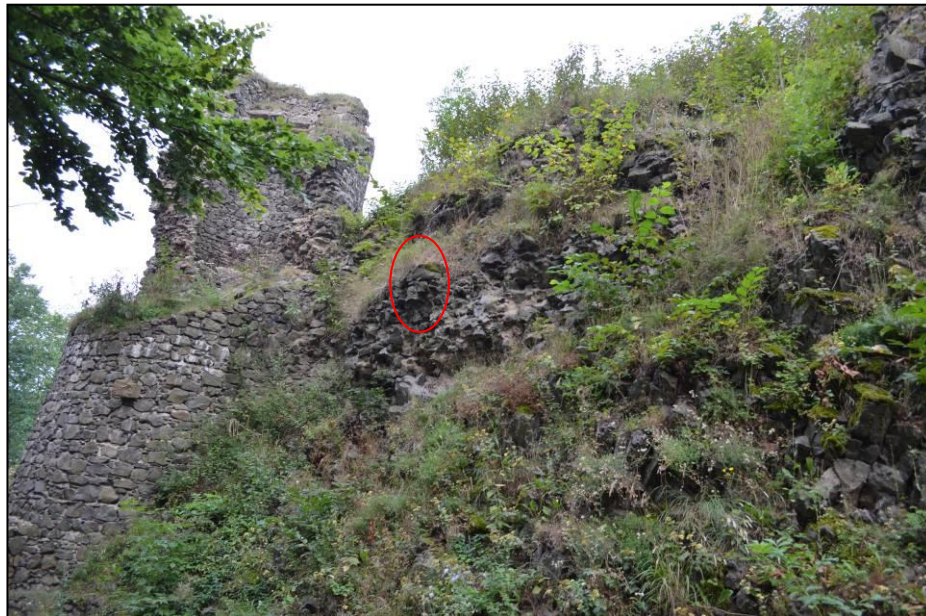
Stav opravovaného úseku mezi brankou a „Panenskou“ věží před zahájením prací. Na obrázku je zvýrazněn dochovaný fragment líce.

Oprava hradby v úseku mezi brankou a „Panenskou“ věží. Důležitým úkolem při opravě této části, mimo statického zajištění hradby, se stalo podezdění jediného dochovaného fragmentu původního líce. Tento líc tvořily již jen čtyři čedičové kameny, zhruba uprostřed celkové situace. Líc je k určení průběhu hradby, vzhledem k posunu směrem do přihrádku vlivem destrukce, nepoužitelný. V úseku došlo k dozdění vypadlých částí odhaleného jádra zdiva ve stejném složení jako stávající. Dochovaný fragment byl podezděn od základové spáry, tvořené čedičovým skalním podložím, v plném lici čedičovým řádkovým zdivem z lomového kamene až k nároží „Panenské“ věže. Pod základovou spárou jsou lokálně obezděny čedičové suky, kameny nepravidelně kladenými do malty. Líc nově vyzdívky je nepravidelně ukončen, od fragmentu nepatrně klesá a k nároží pak stoupá vzhůru až do dochované úrovně nároží. U koruny hradby došlo k nepatrnému dozdění a zarovnání maltou v úrovni přibližně čtyřicet centimetrů nad terénem současného parkánu. Provedené opravy nenásilně navazují na torzo „Panenské“ věže a dozděnými částmi branky (obrazová příloha str. 13 a 14).

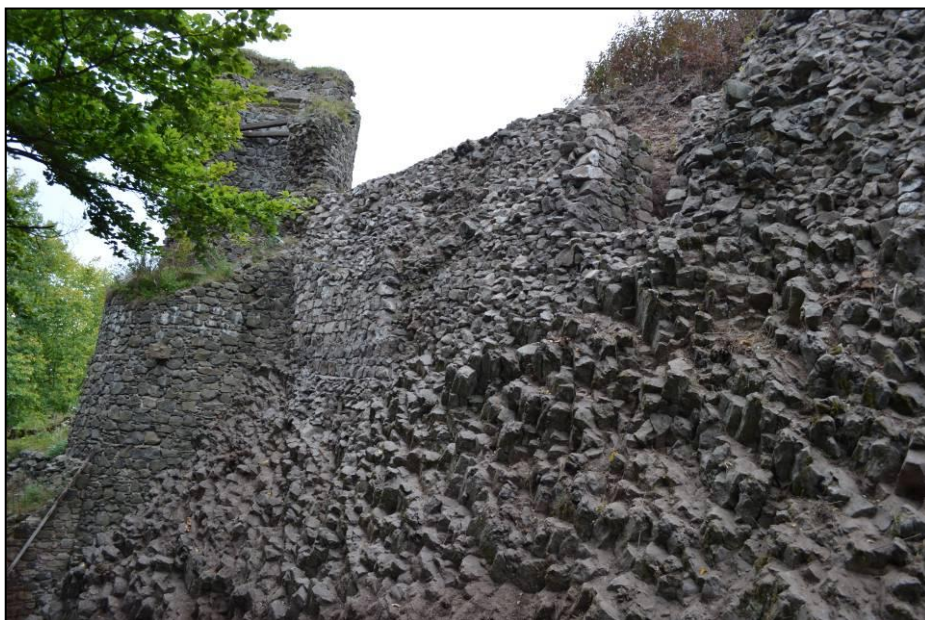
Část opravovaného úseku po opravě.

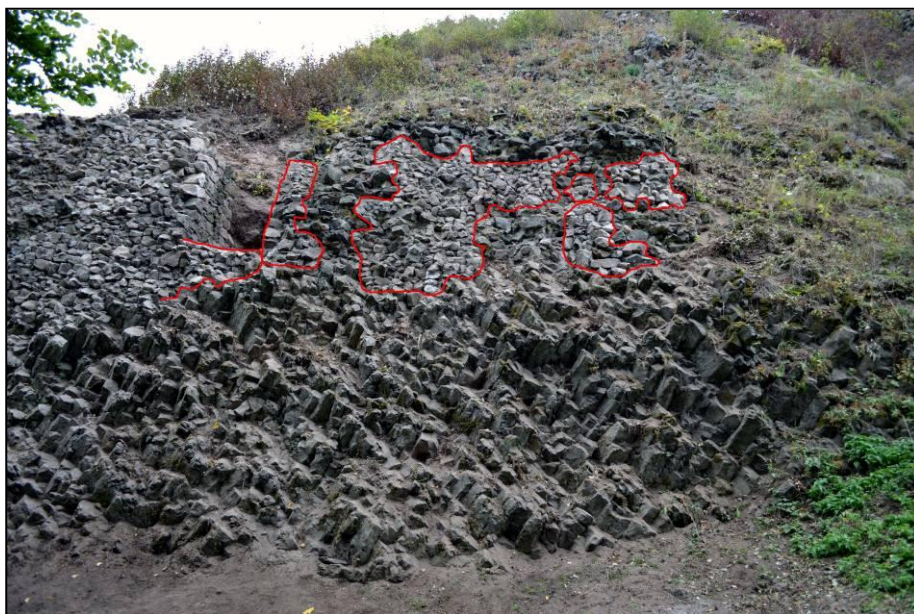
Opravená část okružní hradby v úseku mezi brankou a „Velkou“ věží. Červeně jsou vyznačeny opravy jádra zdiva.

Oprava zbývajících částí v úseku mezi brankou a „Velkou“ věží. V této části se do dnešní doby nedochoval ani nepatrný zlomek líce. Jsou zde dozděny kaverny, které zasahovaly při základové spáře hlouběji do jádra hradby. Bylo lokálně zpevněno i dochované jádro, které v současné době tvoří líc, obezděním stejného charakteru jako dochované části (obrazová příloha str. 14).

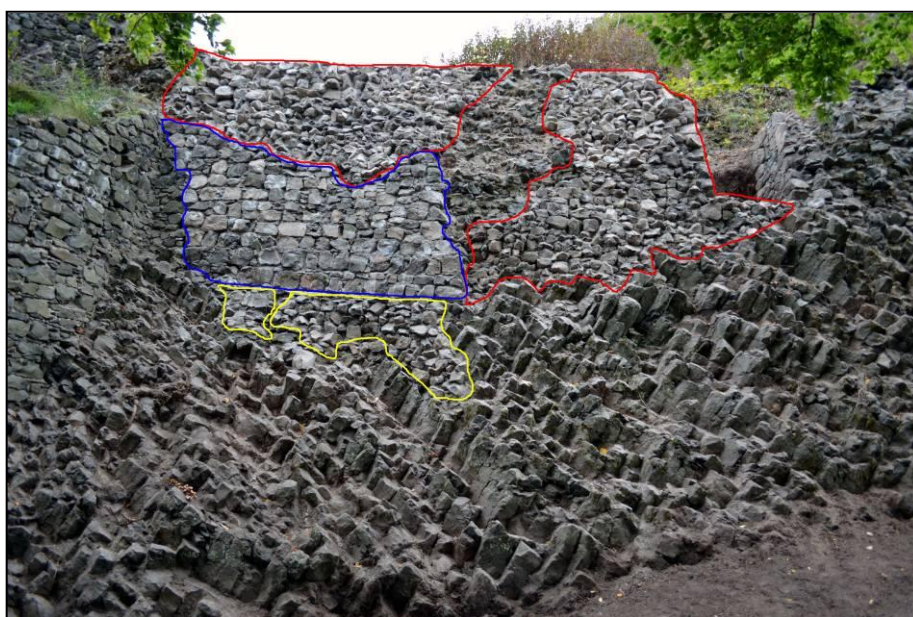
Opravená část okružní hradby v úseku mezi brankou a nárožím „Panenské“ věže. Červeně jsou vyznačeny opravy jádra zdiva. Modře je vyznačen vystavěný nový líc řádkového zdiva z lomového kamene, dochovaný fragment líce se nachází v pravém horním rohu vyznačeného pole. Žlutě je vyznačena obezdívka skalních čedičových suků kameny nepravidelně kladenými do malty.
