# **Hrad Kumburk 2005**

## **Úprava vstupu do horního hradu**

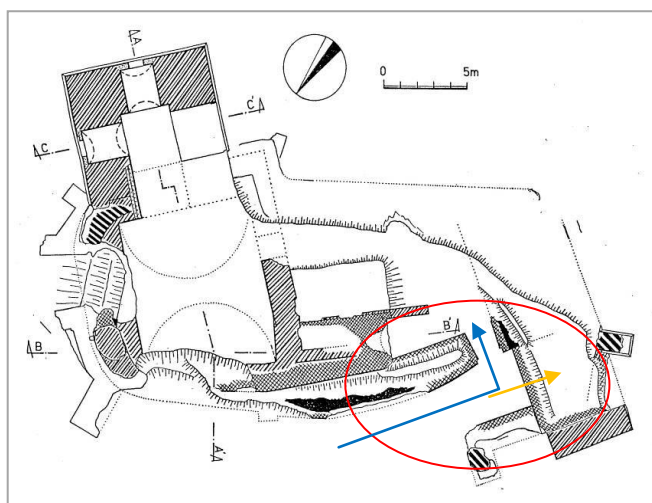
**Obr. 1.** Zaměření horního hradu podle Tomáše Tomíčka. Červeně je vyznačena upravovaná část vstupu do horního hradu. Modrá šipka znázorňuje používaný, žádoucí komunikační směr. Žlutá šipka znázorňuje používaný, nežádoucí komunikační směr.

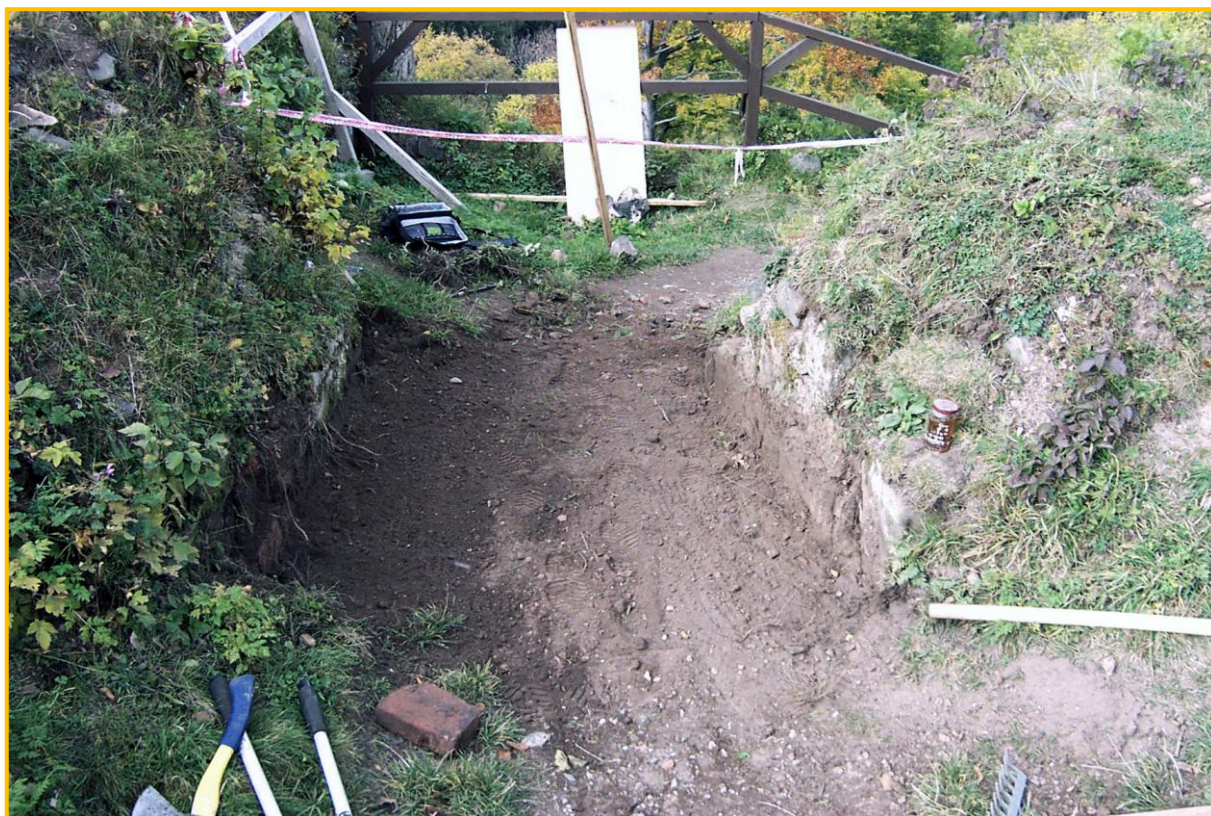
**Obr. 2.** Pohled na vstup do horního hradu v průběhu prací po vyčištění průchodu, foceno z vnitřní strany.

Dne 23. 10. 2005 došlo úpravám terénu v sektoru 20; O a 20; N. Odstraněním přebytečné zeminy a suti okolo pěšin přivrácených k lícům dochovaného zdiva, jsme dosáhli přiměřeného rozšíření komunikace v tomto úseku. Při odstraňování zeminy byly odstraněny i náletové dřeviny, včetně jejich kořenového systému. Nálety byly odstraněny i z dochovaných částí zdiva, kdy jsme vzniklé pařízky ošetřili chemicky ROUNDAPEM. Přebytečný materiál byl následně použit pro zasypání propadliny u vnitřního líce zdi mezi západním a opěrným pilířem. Líc naproti schodišti byl dozděn těsně pod úroveň horní komunikace vedoucí k západnímu pilíři, nově dosažená výška vyzdívky již nedovoluje návštěvníkům si tudy zkracovat cestu a tím poškozovat dochované části zdiva v tomto úseku. Zbylým „štěrkem“ došlo i k vyrovnání prolákliny horní komunikace k západnímu pilíři. Drobnou úpravou a vyčištěním jsme dosáhli i důstojného přístupu ke vchodu do velkého sklepení. Chybějící zatravnění korun zdiva těchto partií bylo doplněno travním drnem. Nově vzniklá situace je praktickým a důstojným řešením vstupu do horních partií kumburského hradu.

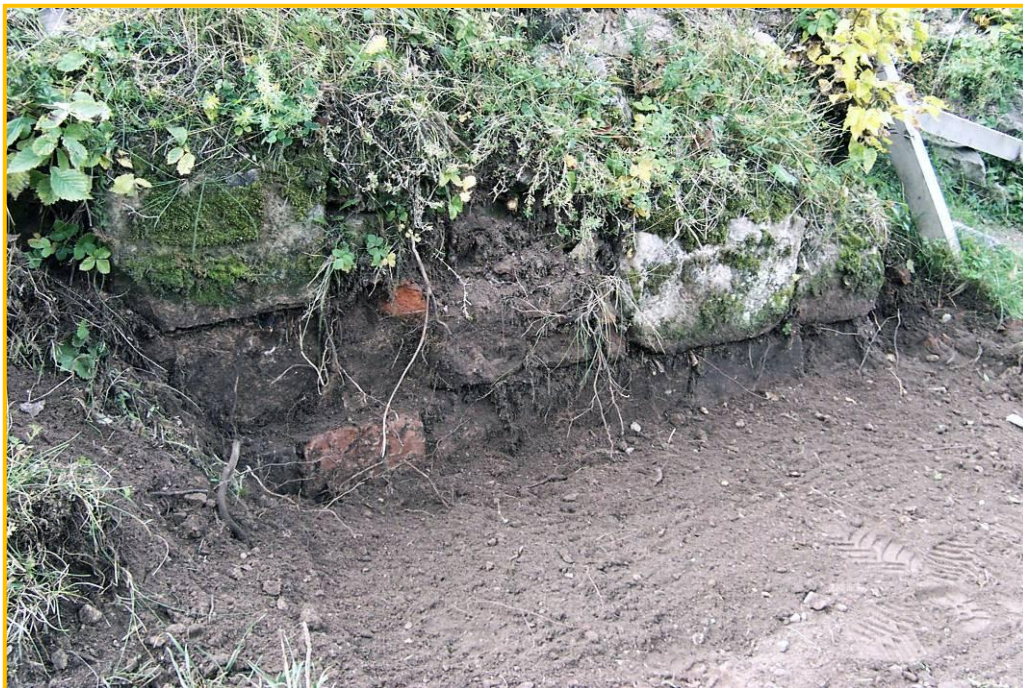
**Obr. 3.** Detail pravého ostění vstupu do horního hradu po vyčištění. Na obrázku je vidět zbytek cihelné plenty z pozdější doby. Vpravo je patrný ozub po vylomení portálu dveří.

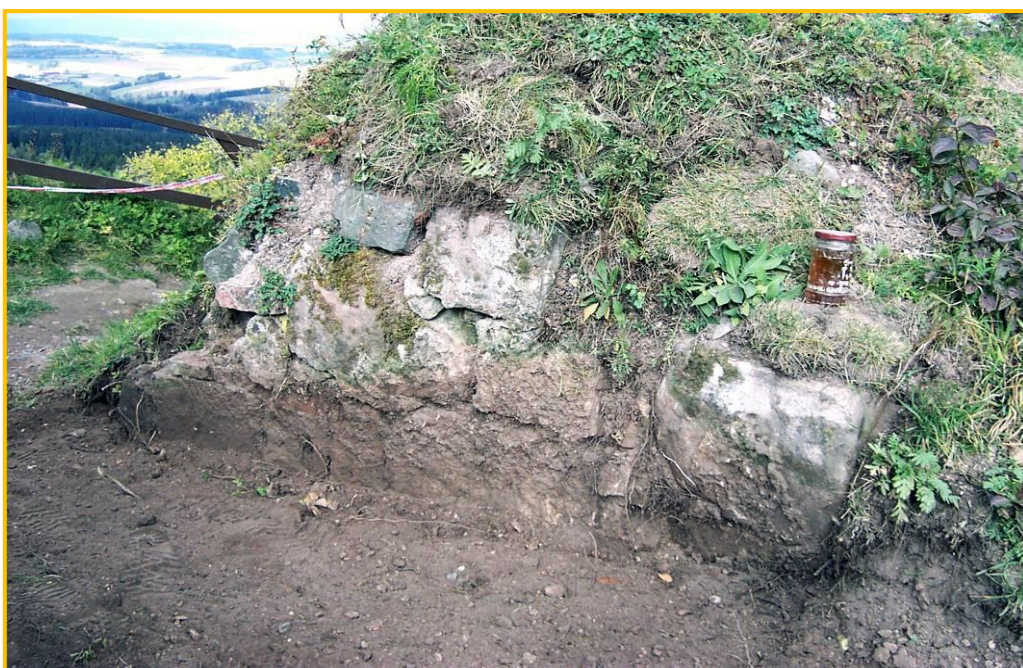
**Obr. 4.** Detail levého ostění vstupu do horního hradu po vyčištění. Vpravo je patrný větší pískovcový kvádr nároží, obdobný kvádr byl nalezen v suťovém kuželu pod vstupem. Na nalezeném kvádru jsou patrné drážky po broušení nástrojů, zřejmě hrotů šipek. Vlevo je patrný ozub po vylomení portálu dveří. Zbytek zdiva má smíšený charakter z pískovce, čediče a cihel.

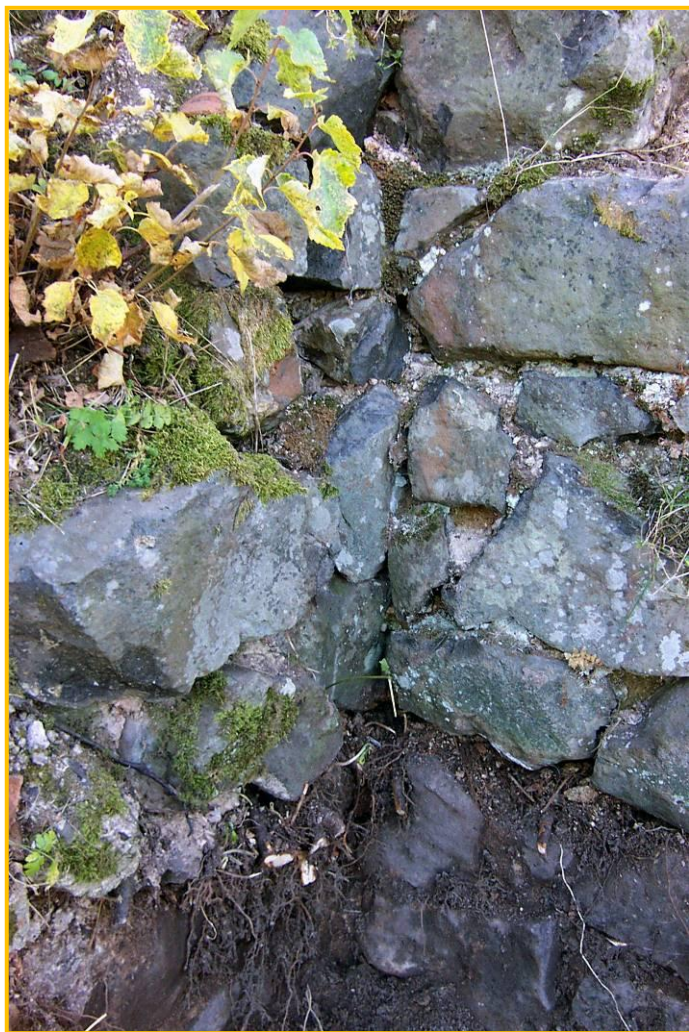
**Obr. 5.** Detail koutu vpravo od vstupu do horního hradu. Svislá spára napovídá pozdějšímu přizdění zdi, naproti schodišti, vedoucí k západnímu pilíři.

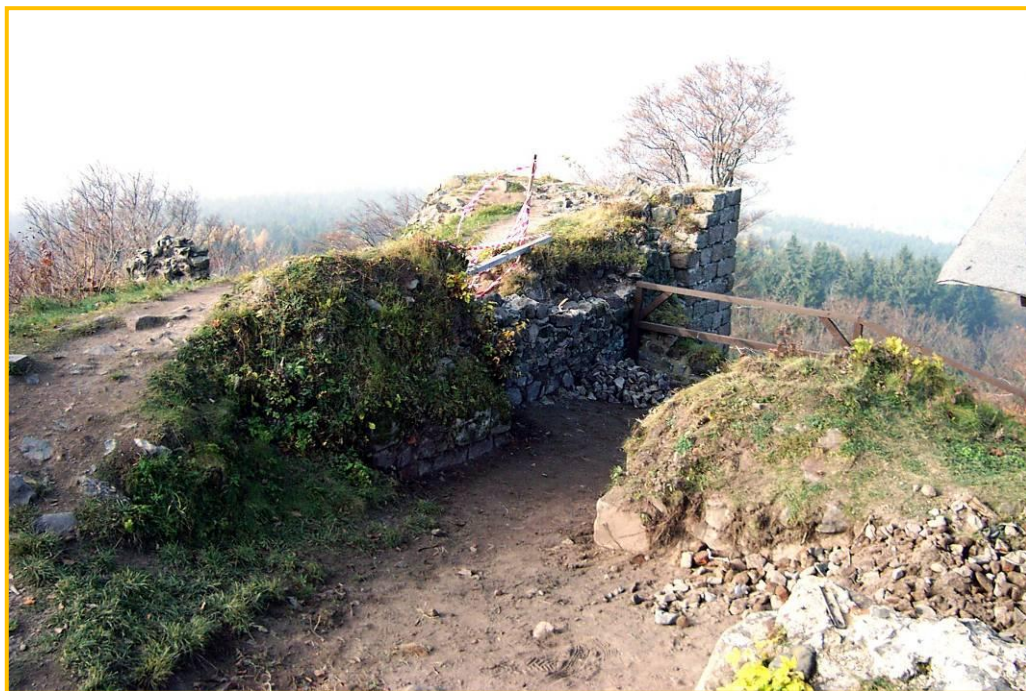
**Obr. 6.** Pohled na celkovou situaci v průběhu úprav vstupu do horního hradu.

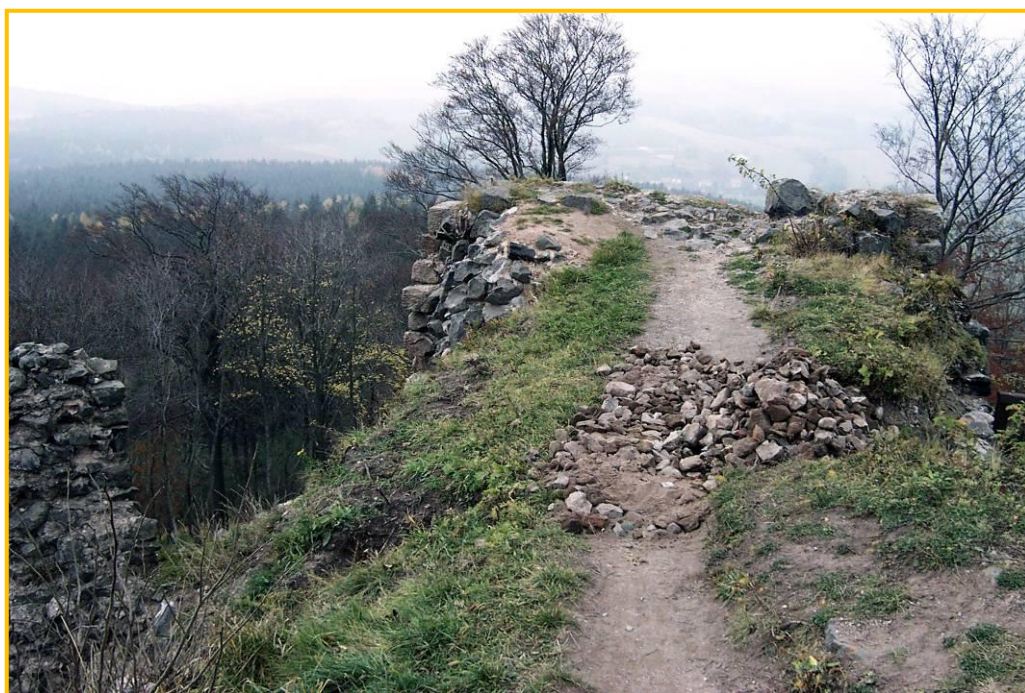
**Obr. 7.** Vyrovnání prolákliny horní komunikace vedoucí k západnímu pilíři.

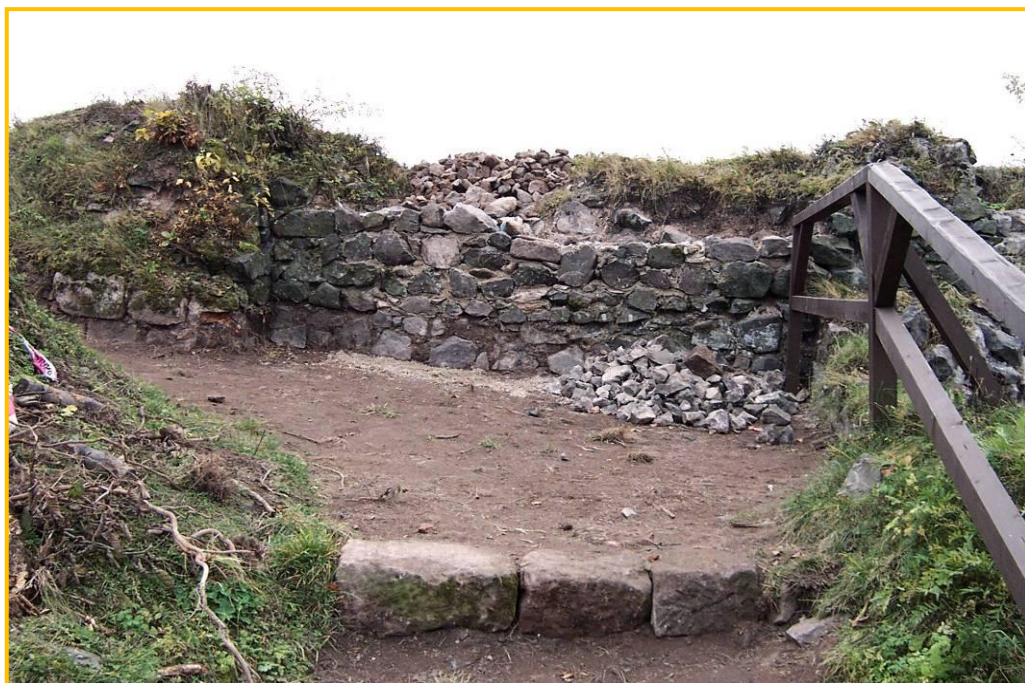
**Obr. 8.** Pohled na opravený líc zdi naproti schodišti.

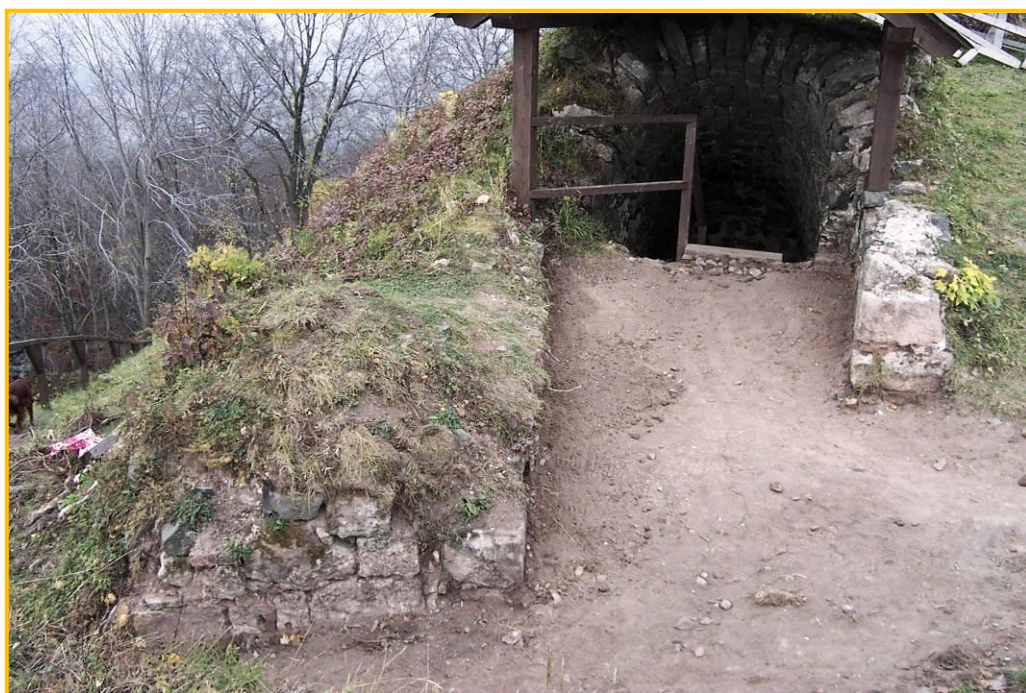
**Obr. 9.** Vstup do velkého sklepa po vyčištění terénu.
